AVALIAÇÃO TÉCNICA DE RESISTÊNCIA DE SOLO

(SPT – Teste de Penetração Padrão)
(Standard Penetration Test)

Mercado Público

Iracema/CE

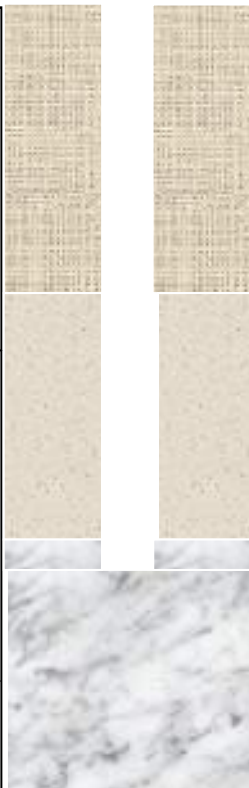
Sondagem 01

Proprietário: Domínio Público	
Município: Iracema	Distrito: Sede
Endereço: Bairro Centro	Obra: Mercado Público
Profundidade: 0,00m – 2,40m	Nível Estático: Não Identificado
Data Início: 09/2019.	Data Término: 09/2019.

Material de aterro mal Classificado.
Solo residual argiloso
Rocha de composição granítica alterada c/ feições preservadas - C 3 – Rocha pouco coerente. - A 3 – Rocha alterada dura. - F 2 – Rocha fraturada RDQ – R3 - regular

- Nestas condições foram realizados dois ensaios SPT para a sondagem, obtendo-se o resultado de 1,23kgf/cm² na profundidade de 1,00m e de 3,12kgf/cm², não sendo mais possível avançar com os ensaios a partir desta profundidade.

Tabela 01: RESULTADOS OBTIDOS PARA OS MATERIAIS ENCONTRADOS				
Relação entre tensão admissível e número de golpes (SPT)				
para as Sondagem 01.				
Tipo de solo	Consistência	SPT	Tensão admissível (Kgf/cm²)	Profundidade (m)
Material de aterro / Solo	Mole	01	1,23	1,00m
Rocha sã	Rija	02	3,12	2,50m

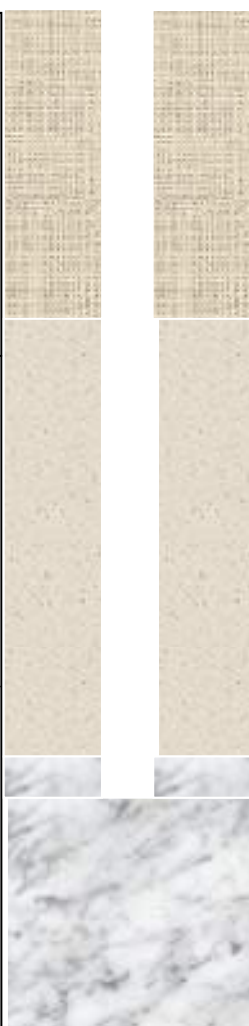
Sondagem 02

Proprietário: Domínio Público	
Município: Iracema	Distrito: Sede
Endereço: Bairro Centro	Obra: Mercado Público
Profundidade: 0,00m – 3,50m	Nível Estático: 2,50m
Data Início: 09/2019.	Data Término: 09/2019.

Material de aterro mal Classificado.
Solo residual argiloso
Rocha de composição granítica alterada c/ feições preservadas <ul style="list-style-type: none">- C 3 – Rocha pouco coerente.- A 3 – Rocha alterada dura.- F 2 – Rocha fraturada RDQ – R3 - regular

- Nestas condições foram realizados três ensaios SPT para a sondagem, obtendo-se o resultado de 1,23kgf/cm² na profundidade de 1,00m, de 1,00kgf/cm² na profundidade de 2,00m e de 3,12kgf/cm² na profundidade de 3,50m, não sendo mais possível avançar com os ensaios a partir desta profundidade.

Tabela 02: RESULTADOS OBTIDOS PARA OS MATERIAIS ENCONTRADOS				
Relação entre tensão admissível e número de golpes (SPT)				
para as Sondagem 02.				
Tipo de solo	Consistência	SPT	Tensão admissível (Kgf/cm²)	Profundidade (m)
Material de aterro / Solo	Mole	01	1,23	1,00m
Solo argilo arenoso	Mole	02	1,00	2,00m
Rocha sã	Rija	03	3,12	3,50m

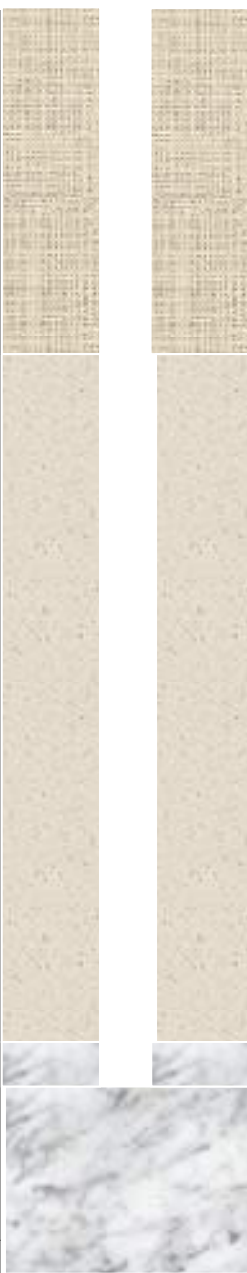
Sondagem 03

Proprietário: Domínio Público	
Município: Iracema	Distrito: Sede
Endereço: Bairro Centro	Obra: Mercado Público
Profundidade: 0,00m – 4,80m	Nível Estático: 2,60m
Data Início: 09/2019.	Data Término: 09/2019.

Material de aterro mal Classificado.
Solo residual argiloso
Rocha de composição granítica alterada c/ feições preservadas - C 3 – Rocha pouco coerente. - A 3 – Rocha alterada dura. - F 2 – Rocha fraturada RDQ – R3 - regular

- Nestas condições foram realizados cinco ensaios SPT para a sondagem, obtendo-se o resultado de 1,23kgf/cm² na profundidade de 1,00m, de 1,00kgf/cm² na profundidade de 2,00m, de 1,00kgf/cm² na profundidade de 3,00m, de 1,44kgf/cm² na profundidade de 4,00m e de 3,12kgf/cm² na profundidade de 4,80m, não sendo mais possível avançar com os ensaios a partir desta profundidade.

Tipo de solo	Consistência	SPT	Tensão admissível (Kgf/cm²)	Profundidade (m)
Material de aterro / Solo	Mole	01	1,23	1,00m
Solo argilo arenoso	Mole	02	1,00	2,00m
Solo argilo arenoso	Mole	03	1,00	3,00m
Solo argilo arenoso	Mole	04	1,44	4,00m
Rocha sã	Rija	05	3,12	4,80m

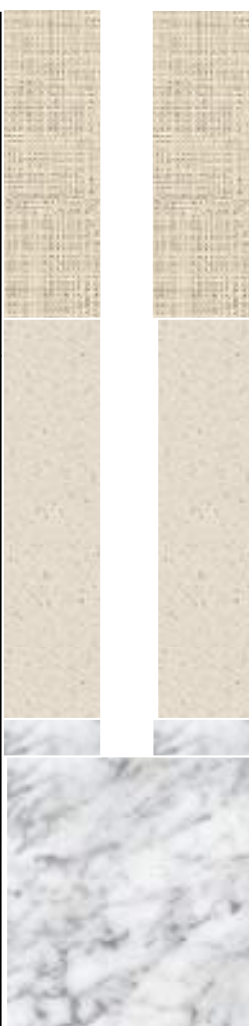
Sondagem 05

Proprietário: Domínio Público	
Município: Iracema	Distrito: Sede
Endereço: Bairro Centro	Obra: Mercado Público
Profundidade: 0,00m – 3,30m	Nível Estático: 1,85m
Data Início: 09/2019.	Data Término: 09/2019.

Material de aterro mal Classificado.
Solo residual argiloso
Rocha de composição granítica alterada c/ feições preservadas <ul style="list-style-type: none">- C 3 – Rocha pouco coerente.- A 3 – Rocha alterada dura.- F 2 – Rocha fraturadaRDQ – R3 - regular

- Nestas condições foram realizados três ensaios SPT para a sondagem, obtendo-se o resultado de $1,23\text{kgf/cm}^2$ na profundidade de 1,00m, de $1,00\text{kgf/cm}^2$ na profundidade de 2,00m e de $3,12\text{kgf/cm}^2$ na profundidade de 3,30m, não sendo mais possível avançar com os ensaios a partir desta profundidade.

Tipo de solo	Consistência	SPT	Tensão admissível (Kgf/cm²)	Profundidade (m)
Material de aterro / Solo	Mole	01	1,23	1,00m
Solo argilo arenoso	Mole	02	1,00	2,00m
Rocha sã	Rija	03	3,12	3,30m

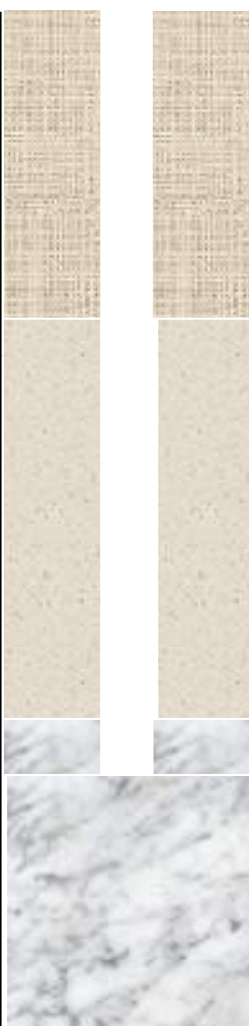
Sondagem 06

Proprietário: Domínio Público	
Município: Iracema	Distrito: Sede
Endereço: Bairro Centro	Obra: Mercado Público
Profundidade: 0,00m – 3,40m	Nível Estático: 2,50m
Data Início: 09/2019.	Data Término: 09/2019.

Material de aterro mal Classificado.
Solo residual argiloso
Rocha de composição granítica alterada c/ feições preservadas <ul style="list-style-type: none">- C 3 – Rocha pouco coerente.- A 3 – Rocha alterada dura.- F 2 – Rocha fraturadaRDQ – R3 - regular

- Nestas condições foram realizados três ensaios SPT para a sondagem, obtendo-se o resultado de 1,23kgf/cm² na profundidade de 1,00m, de 1,00kgf/cm² na profundidade de 2,00m e de 3,12kgf/cm² na profundidade de 3,40m, não sendo mais possível avançar com os ensaios a partir desta profundidade.

Tipo de solo	Consistência	SPT	Tensão admissível (Kgf/cm²)	Profundidade (m)
Material de aterro / Solo	Mole	01	1,23	1,00m
Solo argilo arenoso	Mole	02	1,00	2,00m
Rocha sã	Rija	03	3,12	3,40m

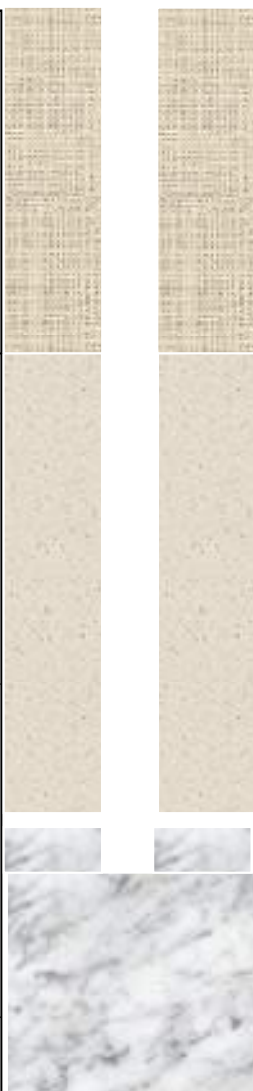
Sondagem 07

Proprietário: Domínio Público	
Município: Iracema	Distrito: Sede
Endereço: Bairro Centro	Obra: Mercado Público
Profundidade: 0,00m – 3,80m	Nível Estático: 2,50m
Data Início: 09/2019.	Data Término: 09/2019.

Material de aterro mal Classificado.
Solo residual argiloso
Rocha de composição granítica alterada c/ feições preservadas - C 3 – Rocha pouco coerente. - A 3 – Rocha alterada dura. - F 2 – Rocha fraturada RDQ – R3 - regular

- Nestas condições foram realizados quatro ensaios SPT para sondagem, obtendo-se o resultado de 1,23kgf/cm² na profundidade de 1,00m, de 1,00kgf/cm² na profundidade de 2,00m, de 1,23kgf/cm² na profundidade de 3,00m, e de 3,12kgf/cm² na profundidade de 3,80m, não sendo mais possível avançar com os ensaios a partir desta profundidade.

Tipo de solo	Consistência	SPT	Tensão admissível (Kgf/cm²)	Profundidade (m)
Material de aterro / Solo	Mole	01	1,23	1,00m
Solo argilo arenoso	Mole	02	1,00	2,00m
Solo argilo arenoso	Mole	03	1,23	3,00m
Rocha sã	Rija	04	3,12	3,80m

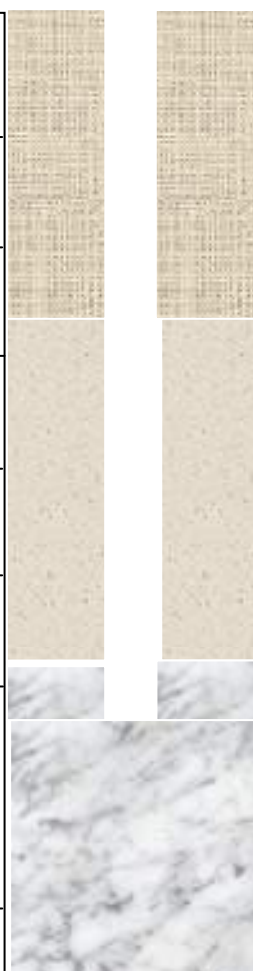
Sondagem 08

Proprietário: Domínio Público	
Município: Iracema	Distrito: Sede
Endereço: Bairro Centro	Obra: Mercado Público
Profundidade: 0,00m – 3,10m	Nível Estático: Não Identificado
Data Início: 09/2019.	Data Término: 09/2019.

Material de aterro mal Classificado.
Solo residual argiloso
Rocha de composição granítica alterada c/ feições preservadas <ul style="list-style-type: none">- C 3 – Rocha pouco coerente.- A 3 – Rocha alterada dura.- F 2 – Rocha fraturada RDQ – R3 - regular

- Nestas condições foram realizados três ensaios SPT para a sondagem, obtendo-se o resultado de 1,23kgf/cm² na profundidade de 1,00m, de 1,00kgf/cm² na profundidade de 2,00m e de 3,12kgf/cm² na profundidade de 3,10m, não sendo mais possível avançar com os ensaios a partir desta profundidade.

Tipo de solo	Consistência	SPT	Tensão admissível (Kgf/cm²)	Profundidade (m)
Material de aterro / Solo	Mole	01	1,23	1,00m
Solo argilo arenoso	Mole	02	1,00	2,00m
Rocha sã	Rija	03	3,12	3,10m
